10 jaar SIL en PL in machinebouw

Rekentools bieden niet de gewenste veiligheid

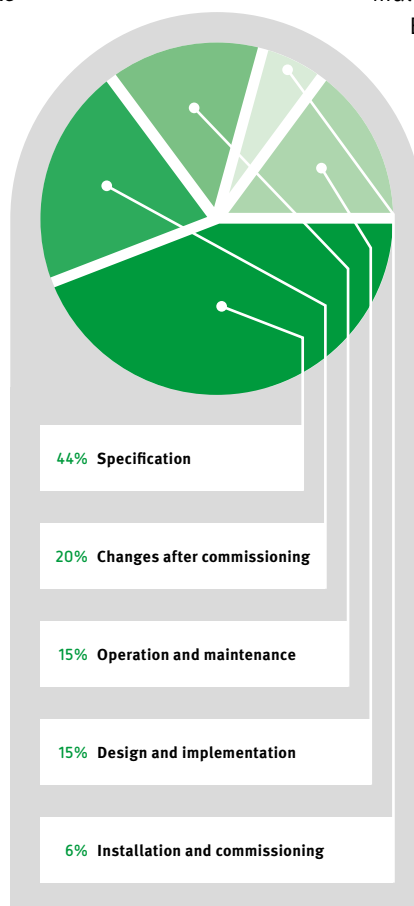
Figuur 1 Hoofdoorzaken van falen in besturingssystemen
(bron: 'Out of Control' van Health and Safety Executive
(HSE) United Kingdom)

Door de Engelse Arbeidsinspectie HSE zijn 34 gevallen onderzocht van een falend besturingssysteem. Uit het onderzoek 'Out of Control' blijkt dat meer dan 75 procent van de fouten in de specificatie-, ontwerp- en installatiefase van het veiligheidscircuit ontstaan (zie figuur 1). Een webversie van deze publicatie is gratis te downloaden via www.hse.gov.uk/pubns/priced/hsg238.pdf. Uit resultaten van het onderzoek blijkt dat behalve 'random hardware' fouten (defect in hardware component), het merendeel van de fouten een systematisch karakter heeft. Je kunt dus stellen dat deze 'systematische' fouten onbewust door de mens aan het veiligheidscircuit worden toegevoegd. De oor-

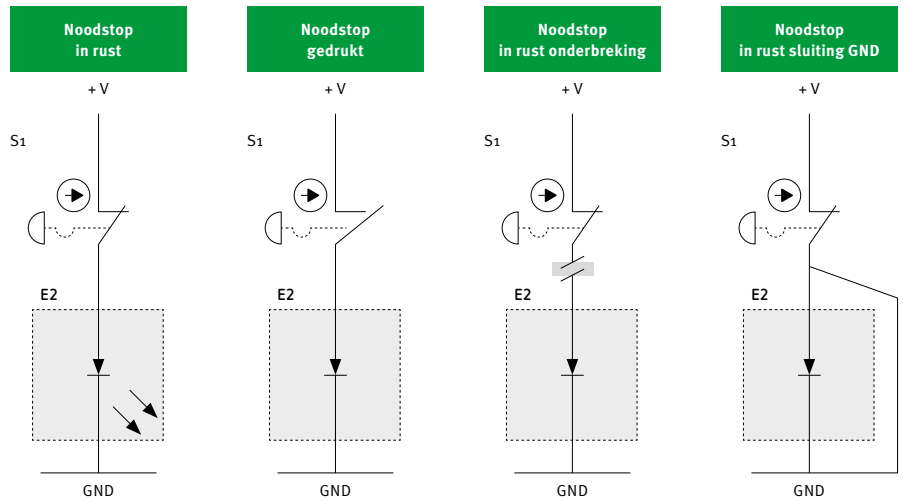
Een eenkanalig noodstopcircuit werkt op basis van het ruststroomprincipe. Dit is een beproefd principe en het betekent dat normaal (in rust) stroom loopt door het noodstopcontact (zie figuur 2).

Het noodstopcircuit is voor de eenvoud even voorgesteld als een noodstopknop met een LED lamp (lees: motor van de machine). De uitleg volgt van links naar rechts. Als de noodstopknop is uitgetrokken, is het verbreekcontact gesloten en loopt er stroom en licht de LED lamp op. Als de noodstop wordt ingedrukt, opent het verbreekcontact en wordt de stroom verbroken en gaat de lamp dus uit. Ook bij een onderbreking in de kabel gaat de lamp uit. Ook bij een sluiting naar de aarde (GND) onder het verbreekcontact gaat de lamp uit. Met andere woorden, het noodstopcircuit reageert op een onderbreking van de stroom door het contact en ook een sluiting naar aarde.

Figuur 2 Eenkanalig noodstopcircuit volgens ruststroomprincipe (bron: Training praktische toepassing van SIL en PL, FUSACON)

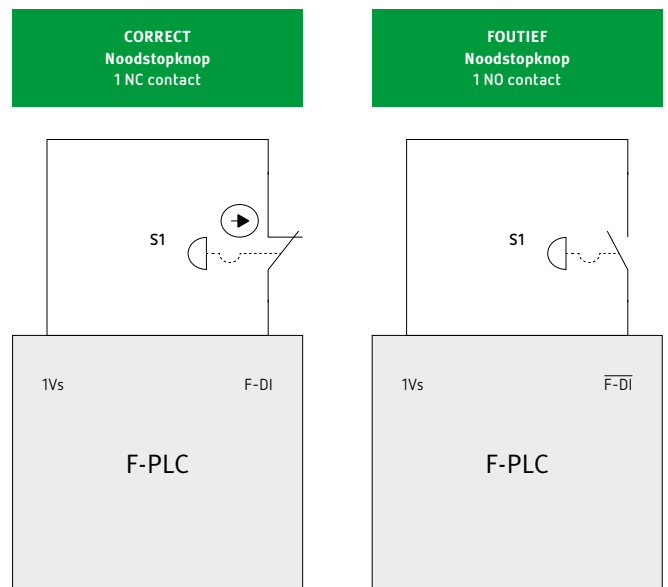
In figuur 3 is in het linkervoorbeeld een noodstopknop met een verbreekcontact getekend en in het rechtervoorbeeld een noodstopknop met een maakcontact. Het linkervoorbeeld is correct, omdat dit werkt volgens het ruststroomprincipe en door de signaalbewaking alle fouten, uitgezonderd een overbrugging in de kabel, worden gedetecteerd.

Bij het rechtervoorbeeld moet het ingangssignaal in de logica geïnverteerd worden om de goede werking te krijgen. Deze aansluitmethode is om meerdere redenen niet correct. Ten eerste, de werking van het maakcontact berust op het arbeidsstroomprincipe. Ten tweede, een noodstop-schakelaar heeft alleen mechanisch gedwongen verbreekcontacten. De juiste werking van maakcontacten is niet gegarandeerd. Ten derde, bij een onderbreking in de kabel zal bij indrukking van de noodstop geen afschakeling meer volgen. En tot slot wordt een sluiting naar de plus of naar de

Figuur 3 Eenkanalig noodstopcircuit op fail-safe PLC (bron: Training praktische toepassing van SIL en PL, FUSACON)

aarde aan de onderzijde van de schakelaar pas gedetecteerd bij indrukking.

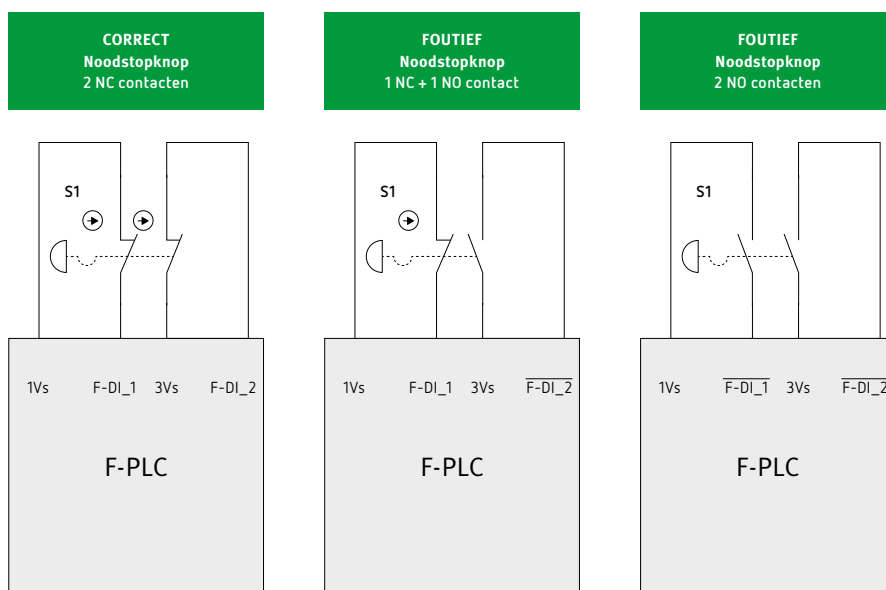
Onlangs had een elektrotechnisch aannemer voor een bestaande sluis een nieuwe besturing met noodstopcircuit gebouwd. Het circuit bestond uit een noodstopknop met één verbreek- en één maakcontact, elk aangesloten op een fail-safe digitale ingang van een veiligheids-PLC (zie de middelste tekening in figuur 4). Het systeem werd door de aannemer doorerekend met een softwaretool en zou volgens de aannemer makkelijk voldoen aan SIL 2.

De auditor van de opdrachtgever keurde het bewuste noodstopcircuit af en stelde voor dat de aannemer het circuit zou uitvoeren volgens het linkerplaatje van figuur 4. Bij het linkerplaatje wordt elk verbreekcontact vanuit de fail-safe PLC gevoed met een eigen dynamisch signaal, waardoor behalve onderbrekingen en vreemde spanningen ook een onderlinge sluiting tussen de 2 contacten vroegtijdig wordt gedetecteerd. De foutdiagnose is erg hoog en wordt door de fabrikant van de veiligheids-PLC gezet op een diagnostic coverage (DC, red.: dekkingsgraad van de foutanalyse) van groter dan 90 procent.

Het middelste schema uit figuur 4 kent de volgende problemen ten opzichte van het linkerschema. Deze aansluitmethode is om meerdere redenen niet correct. Ten eerste, de werking van het maakcontact berust op het arbeidsstroomprincipe. Ten tweede, een noodstopschakelaar heeft alleen mechanisch gedwongen verbreekcontacten. De juiste werking van maakcontacten is niet gegarandeerd. Ten derde, bij een onderbre-

king in de kabel van het maakcontact wordt dit niet vroegtijdig gedetecteerd. Ten vierde, een sluiting naar de plus of naar de aarde aan de onderzijde van de schakelaar wordt pas gedetecteerd bij indrukking. En tot slot, de aansluitmethodiek komt niet overeen met de user manual van de fail-safe digitale ingangskaat en de applicatievoorbeelden die de fabrikant ter beschikking stelt. Conclusie: het middelste schema uit figuur 4 resulteert slechts in een eenkanalig noodstopcircuit. Het rechterschema is helemaal foutief, omdat hier beide noodstopknoppen uitgevoerd zijn met een maakcontact.

▽ Figuur 4 Tweekanalig noodstopcircuit op fail-safe PLC (bron: Training praktische toepassing van SIL en PL, FUSACON)

Bij onderzoek van de user manual van de digitale ingangskaat en de applicatie manual van de veiligheids-PLC bleek dat een tweekanalige noodstop werd afgedrukt als de linkertekening in figuur 4. Met toepassing van het middelste schema door de aannemer vervalt daarom de certificatie door de Notified Body van de fail-safe kaart. Hierdoor voldoet de oplossing niet aan het vereiste SIL-level, SIL 2.
